**Применение видеэндоскопических средств для контроля элементов парогенераторов на АЭС с ВВЭР-1000  
В.А.Серебровский (ОАО «ВНИИАЭС»)**

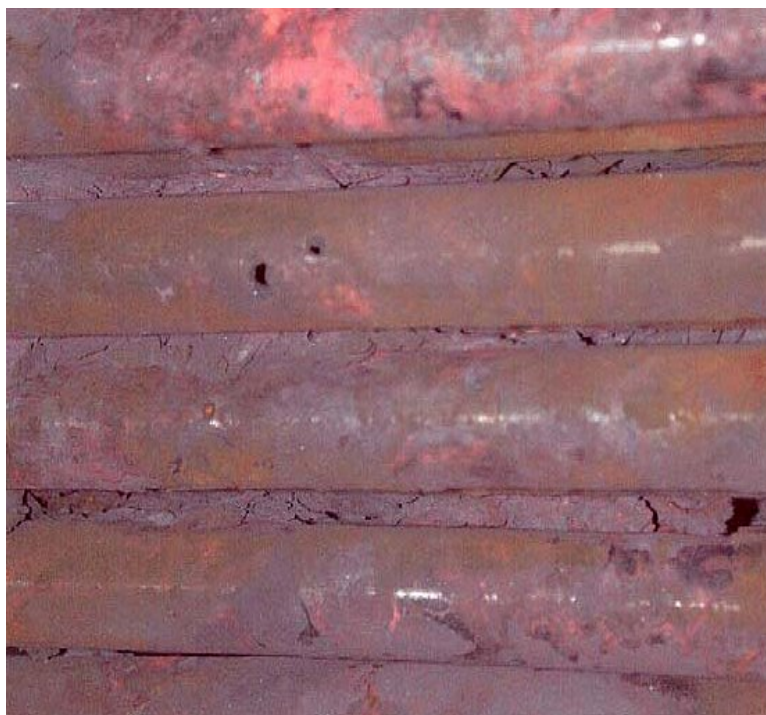
Отложения на стенках теплопередающей поверхности образуются в результате присутствия в питательной воде парогенераторов примесей, которые появляются из-за процессов коррозии, а так же попадают в парогенератор из конденсатно-питательного тракта (с другого оборудования второго контура). Отложения ухудшают теплообмен между 1-ым и 2-м контуром, что ведёт к перегреву трубок и к снижению общего КПД блока. Так же под образующимися отложениями возникает язвенная, питтинговая коррозия металла труб. Фотографии фрагмента теплообменных труб парогенератора и участка трубки, подверженной питтингу, приведены на рисунках 1,2. Отчётливо видны большие скопления отложений в межтрубном пространстве.

Рис.1 Отложения в межтрубном пространстве теплопередающей поверхности

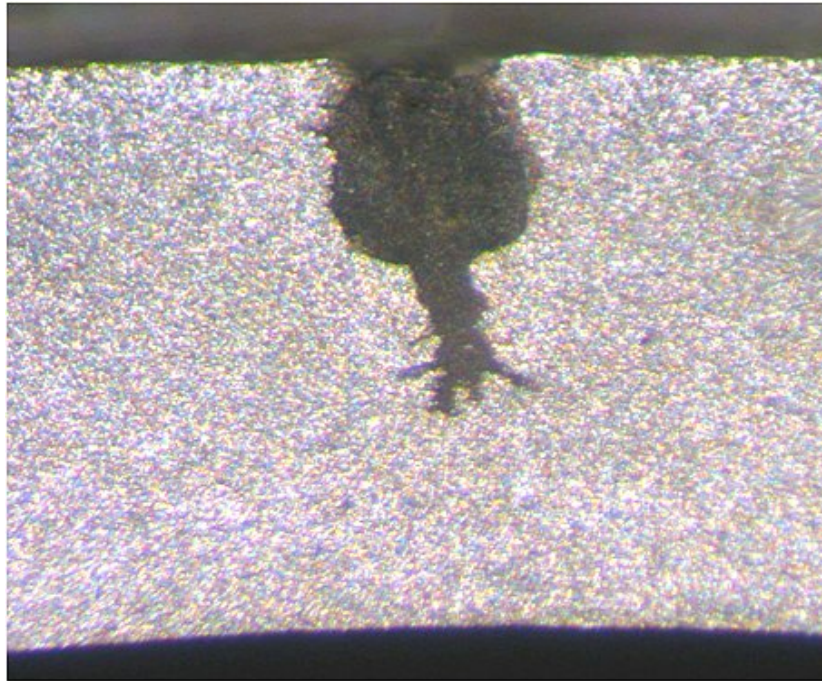
В отложениях накапливаются коррозионно-активные примеси (хлориды, сульфаты), вызывающие растрескивание нержавеющей стали 08X18H10T (из данной марки стали состоят теплообменные трубы парогенератора). По химическому составу образующиеся отложения на 70-90% состоят из оксидов железа и меди, а также включают незначительные количества соединений Zn, Ni, Mn, Co, Cr, входящих в состав конструкционных материалов оборудования конденсатно-питательного тракта, и примесей, поступающих с присосами охлаждающей воды в конденсаторах турбин: Ca, Mg, Si и др.

Наличие соединений меди в отложениях усиливает действие коррозионно-активных ионных примесей под отложениями и способствует образованию трещин вплоть до сквозного повреждения металла труб. Поэтому удаление отложений меди является одной из основных задач химической промывки [1].

Рис.2 Питтинг на поверхности теплообменных трубок

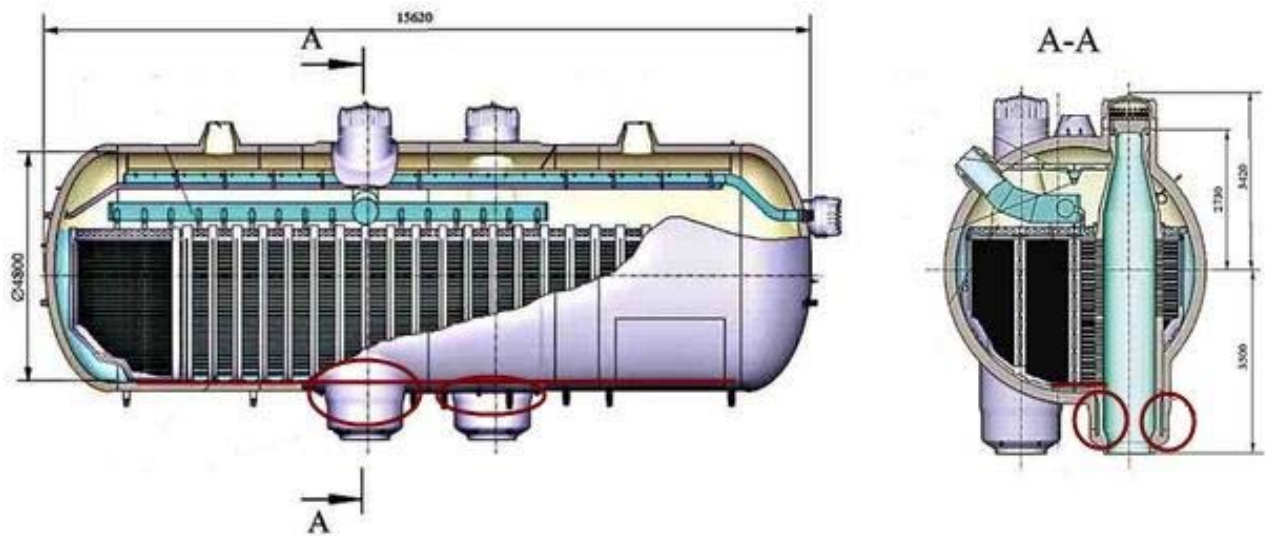
По мере роста количества отложений на поверхности теплообменных труб, они могут отслаиваться и накапливаться на нижней образующей парогенератора. Количество отложений на нижней образующей парогенератора может быть таким, что заполнит межтрубное пространство нижних рядов труб.

Рис.3 Продольный и поперечный разрез парогенератора. Красным указаны зоны скопления шлама.

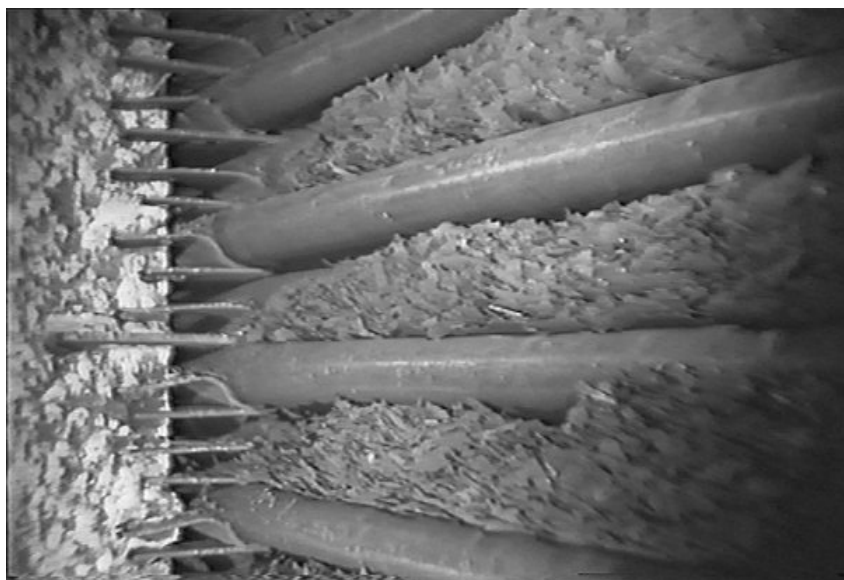
Рис.4 Залежи шлама в межтрубном пространстве теплообменных трубок парогенератора

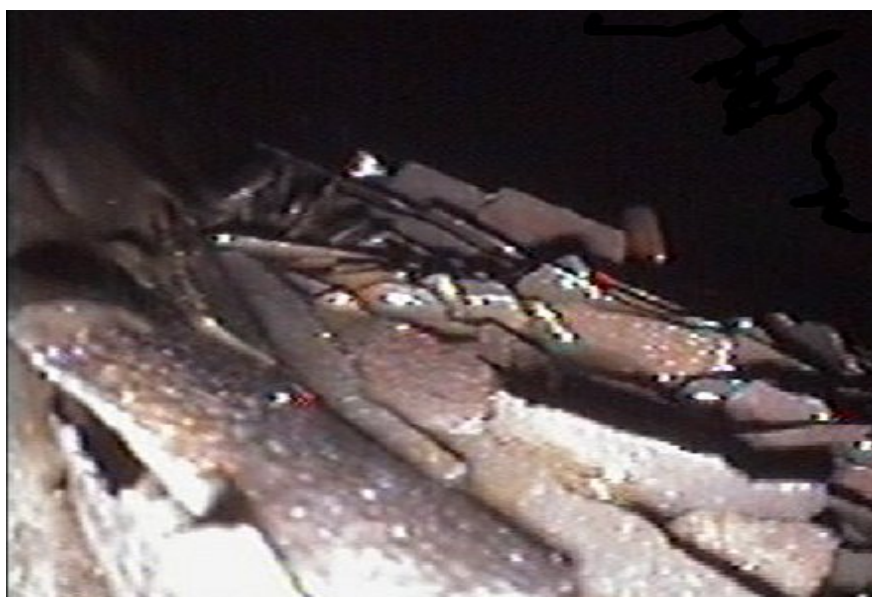
Помимо отложений на теплообменной поверхности труб парогенератора, значительное количество шлама может оседать в «карманах» коллекторов парогенераторов. Чистота карманов – важная составляющая нормальной работы парогенераторов. Под шламом процессы коррозии происходят намного интенсивнее и это может создавать предпосылки для растрескивания металла, в том числе шва приварки главного циркуляционного трубопровода к коллектору парогенератора (шов №111).

Рис.5 Залежи шлама в «кармане» коллектора парогенератора

В каждом «кармане» предусмотрена продувка через два продувочных коллектора, которые предназначены для выведения шлама. Но как показывает практика эксплуатации парогенераторов, данной продувки недостаточно для обеспечения чистоты «карманов». По этой причине приходится прибегать к химической и/или гидродинамической отмывке «карманов» во время останова блока на ППР. Процедуры отмывки целесообразно проводить по результатам осмотра карманов в случае выявления шлама в карманах парогенератора.

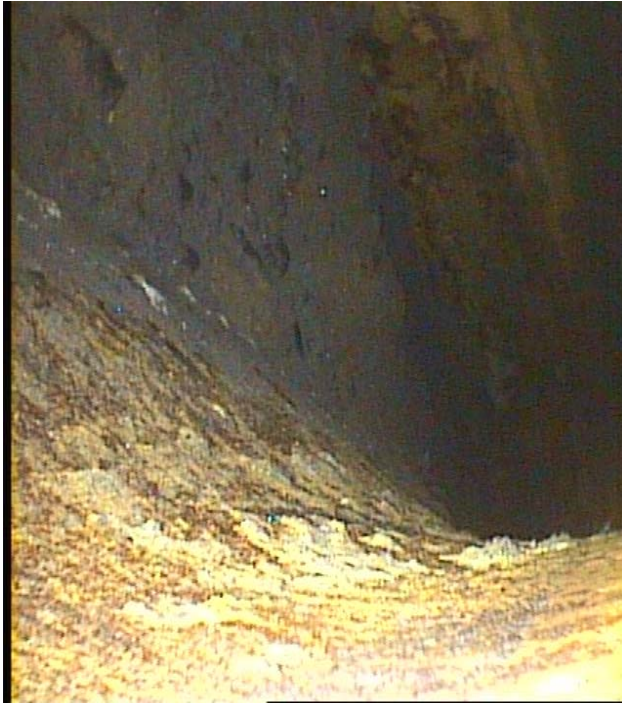
Рис.6 Дно «кармана» после отмывки.  
Отсутствие шлама.

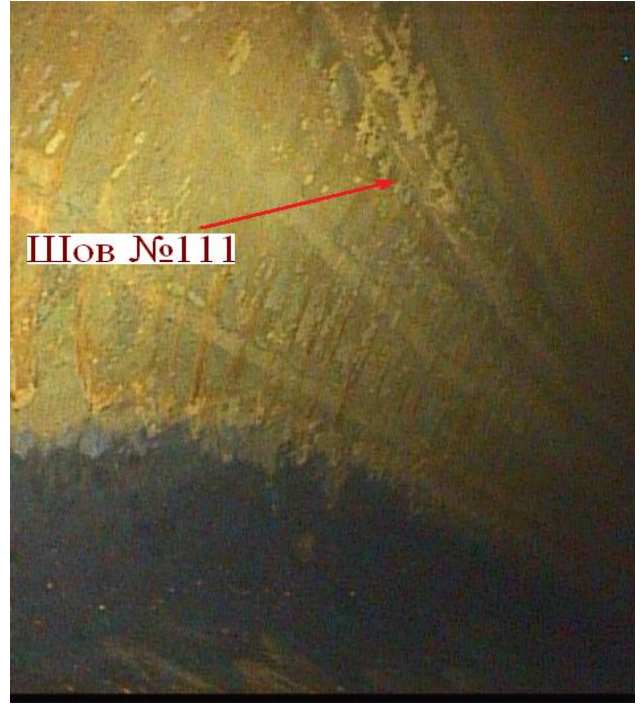
Рис.7 Шов приварки главного  
циркуляционного трубопровода к коллектору  
парогенератора (шов №111).
