**Применение видеэндоскопических средств для контроля элементов парогенераторов на АЭС с ВВЭР-1000  
В.А.Серебровский (ОАО «ВНИИАЭС»)**

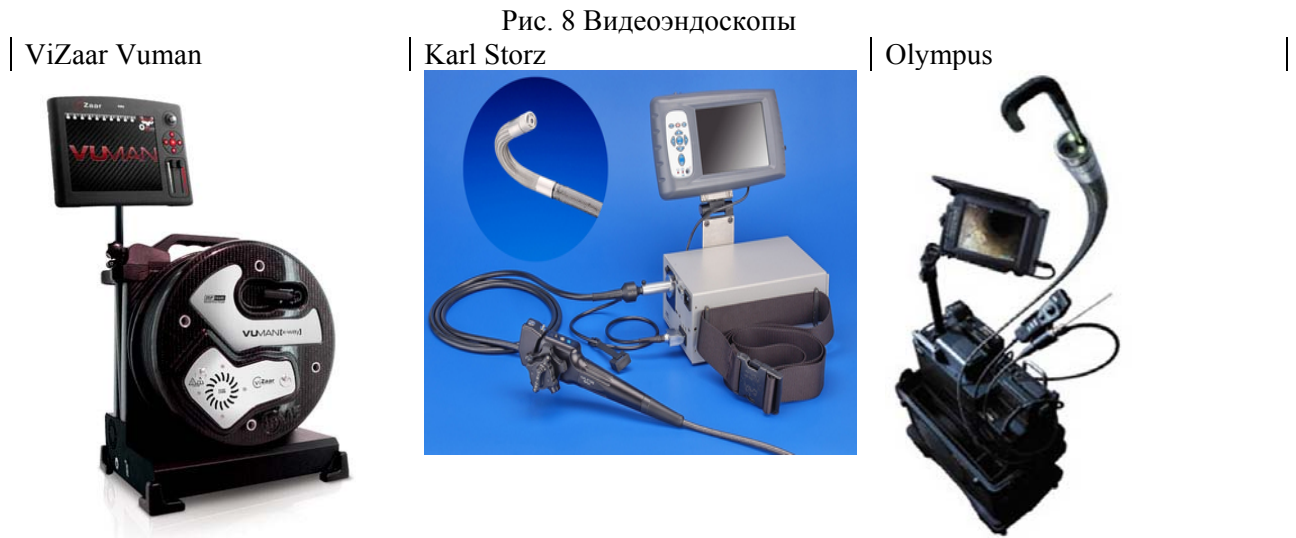
При проведении осмотра для оценки состояния чистоты «карманов» коллекторов ПГ используются видеоэндоскопические методы контроля. При проведении контроля на действующих энергоблоках ОАО «ВНИИАЭС» активно использует гибкие управляемые видеоэндоскопы производства фирм Karl Storz, ViZaar и Olympus.

Гибкий видеоэндоскоп позволяет проникнуть внутрь «кармана» через арматуру продувочного коллектора и передать изображение с камеры, которая присутствует на головной части зонда, на экран. С помощью данных видеоэндоскопов можно получать как цветные фотографии, так и видео достаточно высокого качества. Головная часть зонда снабжена осветителями на сверхъярких светодиодах белого спектра.
